## Bouwhistorische verkenning

### Moerstraatseweg 14 te Heerle'

#### "Den Haselaer"

### **Inleiding**

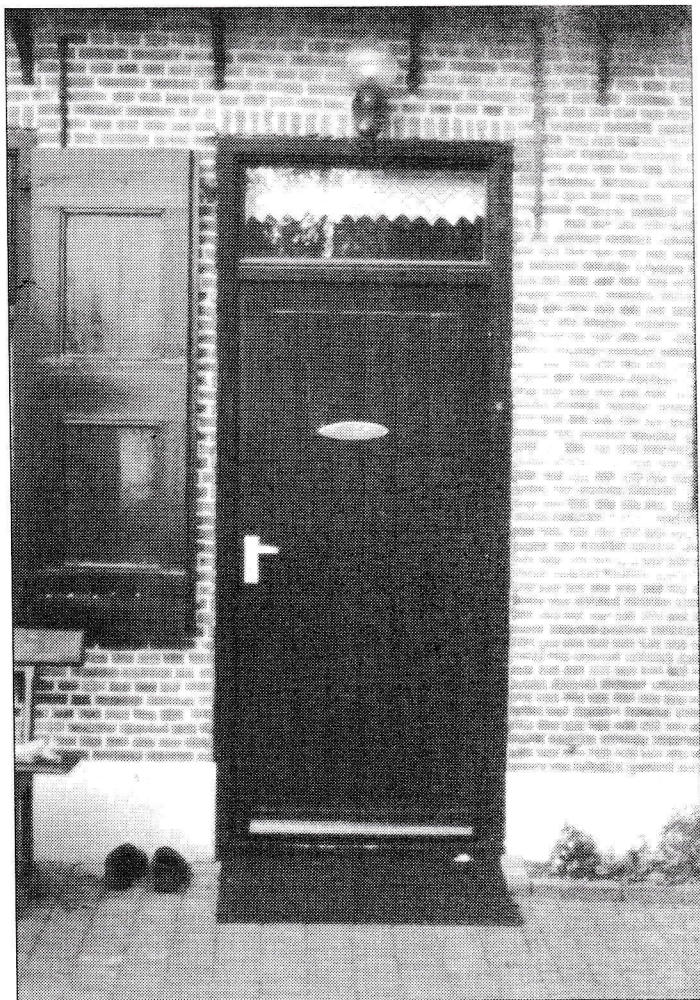
Afb.7 Voordeur in de linker zijgevel. De deur is verhoogd, zoals valt te zien aan het metselwerk in de negge. Onder het bovenraam aan de rechterzijde is sprake van een hoekverband, daarboven van verhakte steen. Aan de linkerzijde is een verhakt hoekverband te zien, zodat de linker negge van de oorspronkelijke deur valt te reconstrueren.

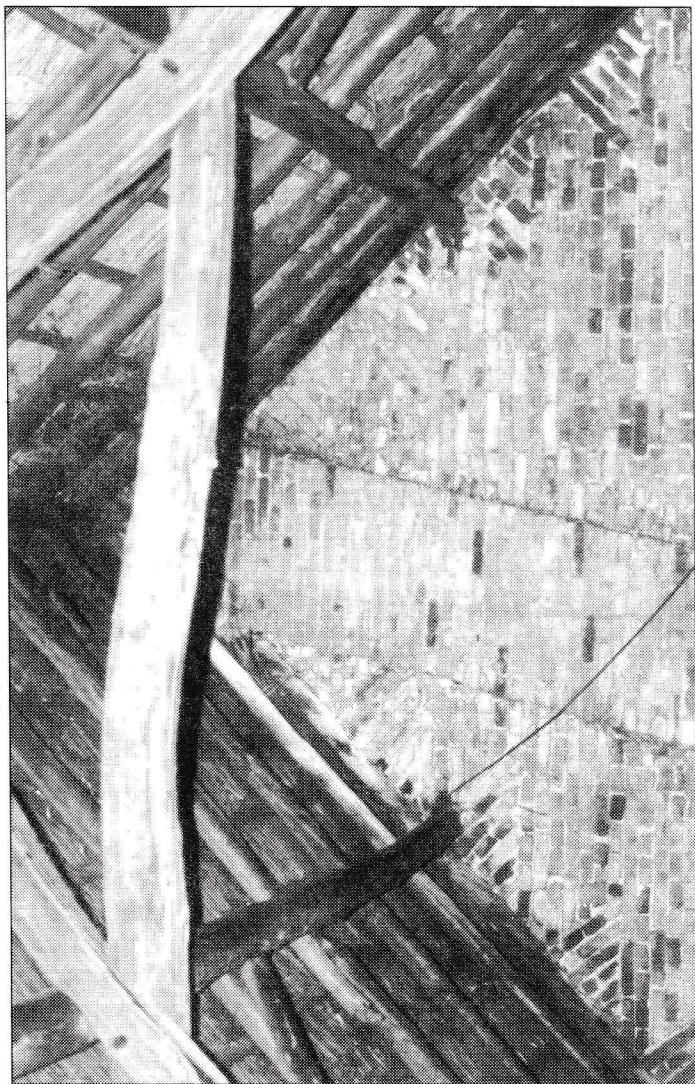
Afb.10 Bovenste gedeelte van het achterste spant (III). De aansluitingen tussen de spanten en koppelbalken zijn uitgevoerd als halfhoutsverbindingen, geborgd door toognagels.

**Zolder:** De draagconstructie van het zadeldak bestaat uit drie spanten, die gezien de opzet, het materiaalgebruik en de toegepaste telmerken hoogstwaarschijnlijk uit de 18<sup>e</sup> eeuw dateren (zie afbeelding 9,10 en 11). De spantbenen en de horizontale koppelbalken zijn uitgevoerd in gekantrecht grenenhout (?), de flieringplaten, de windschoren, de nokbalk en de sporen uit rond dennenhout (?). De halfhoutsverbindingen in de spanten zijn gezekeerd door middel van houten toognagels. Voor de overige verbindingen zijn gesmede nagels gebruikt. De spanten hebben gehakte telmerken, gerekend vanaf de voorgevel: **I,II en III** (zie afbeelding 12)

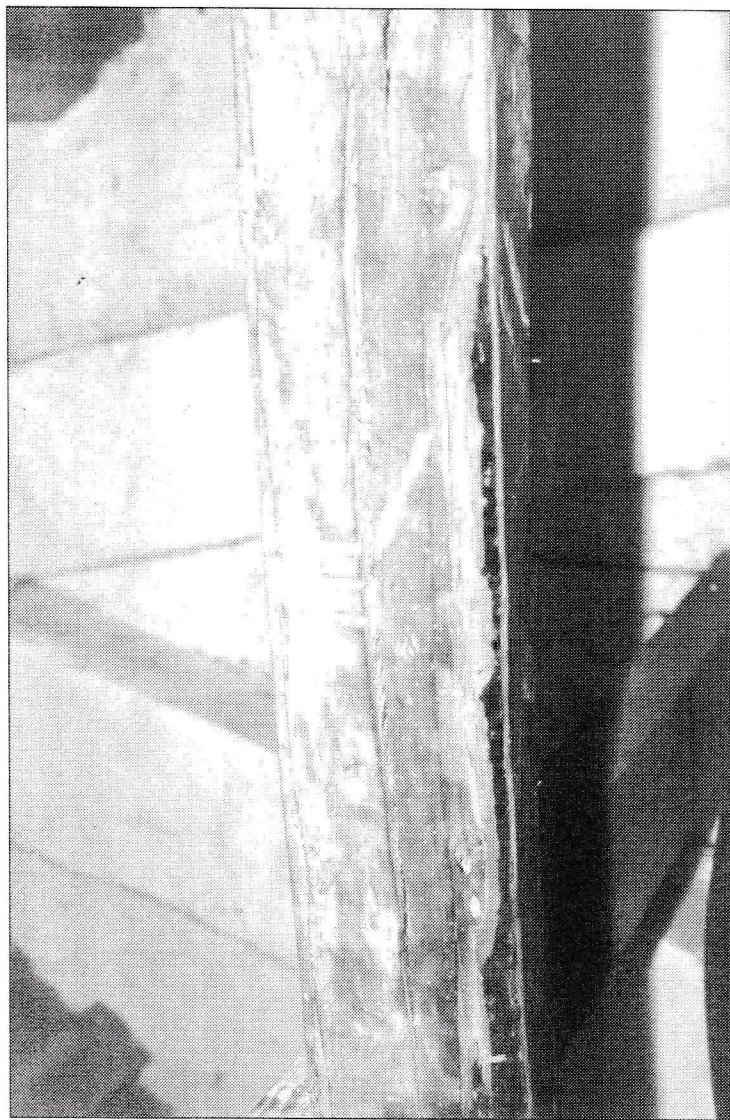
Afb. 12 Gehakt telmerk (III) op de onderste koppelbalk van spant III.
